Oberbaumessungen U-Bahn U3 Measurements of Superstructure - U3

Wien, Österreich

Wiener Linien GmbH & Co KG

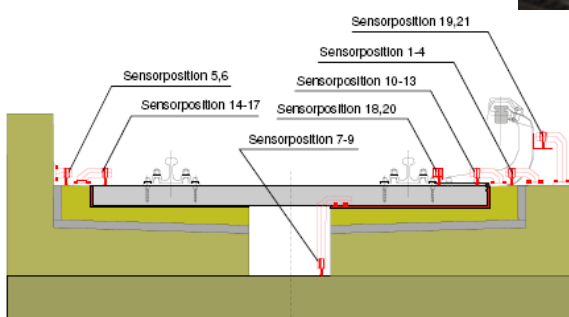
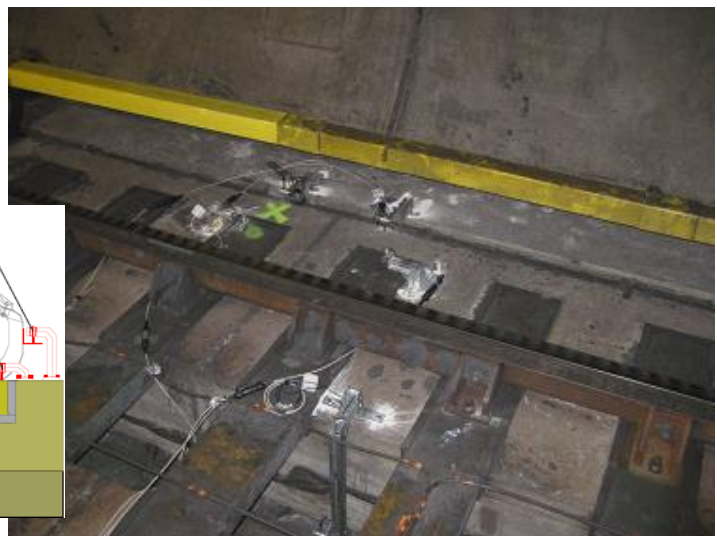
Entlang der Linie U3 (Station Herrengasse) wurden aufgrund der aufgetretenen Schäden am Oberbau (Risse in der Gleistragplatte, Bruch der Stromschienenböcke), Einsenkungsmessungen unter Regelbetrieb durchgeführt. Daraus wurden Erkenntnisse über die absolut auftretenden Einsenkungen der einzelnen Gleistragplatte zueinander, das Setzungsverhalten der Gleistragplatten in sich (Verdrehung, Verkippung) gewonnen. Das Verhalten der Stromschiene und der Stromschienenböcke wurde ebenfalls untersucht. Dies geschah mit Messungen vor und nach dem Umbau der Stromschienenböcke. Vergleichend dazu wurden Messungen in einem Abschnitt durchgeführt, in dem keine Schäden aufgetreten waren (Station Neubaugasse).

Due to damage of the superstructure (cracks at the track supporting layer, failure of the conductor rail anchors), measurements along the underground line U3 (Station Herrengasse) were carried out during the daily routine, concerning the deflection of the tracks. The results showed absolute deflection and settling of the track supporting layer. Similar measurements were done to assess the underground's power rail and their fixation. For comparing reasons the same assessment of track supporting layer and power rail was made in a section without superstructure damage (Station Neubaugasse).
